ABRAZIVNÍ OPOTŘEBENÍ PLUŽNÍCH ČEPELÍ Z ADI LITINY

J. Votava, M. Černý, J. Filípek

VOTAVA, J., ČERNÝ M., FILÍPEK, J.: *Abrasive wear of ploughshare blades made of Austempered Ductile Iron*. Acta univ. agric. et silvic. Mendel. Brun., 2007, LV, No. 1, pp. 173–182

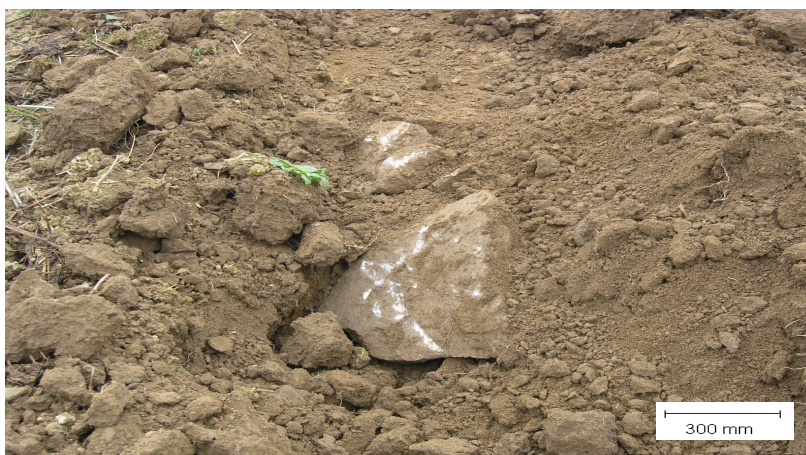
4: Dno brázdy při orbě

Prostředí, ve kterém se konaly provozní zkoušky, můžeme hodnotit jako oblast s výraznou intenzitou výskytu balvanů (Obr. 4).

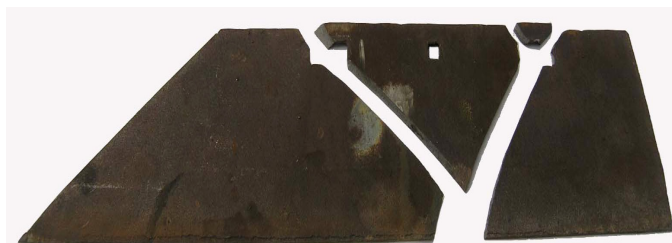
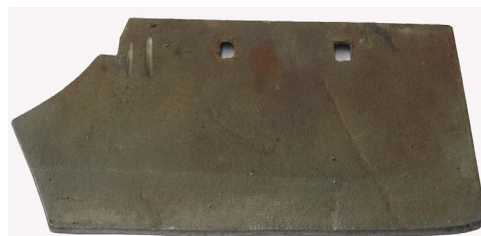
7: Lomy plužních čepelí

a – vzorek 1

b – vzorek 2

Obr. 7 dokumentuje celkovou destrukci plužní čepele označené číslem 1, která nastala okamžitě při srážce s cizím tělesem (kámen) po 5 m orby. Se vzorkem 2 bylo zoráno 1,5 ha, potom rovněž nastal lom. Struktura lomu je do značné míry totožná s lomem plužní čepele č. 1. Na lomové ploše se můžeme setkat jednak s křehkým lomem a zároveň na koncích lomové plochy s lomem pseudoštěpným, který zde vznikl v důsledku dolomení celé součásti.

Celý experiment byl realizován ve vysoce abrazivní půdě se zvýšeným množstvím kamenů a balvanů. Z tohoto důvodu nebyly testovány plužní čepele zakalené v celém průřezu. Izotermické zušlechťení při 250 °C se však jevilo jako dostatečně houževnaté i do těchto extrémních podmínek. Tento předpoklad se však nepotvrdil. Dvě plužní čepele byly zlomeny. Příčinou ovšem mohla být rovněž technologická vada plužní čepele, kterou odhalilo pozorování lomové plochy. Jedná se o mikropóry a řediny vzniklé při odlévání.

Závěrem můžeme konstatovat, že i když dvě třetiny plužních čepelí byly zlomeny, nemusí se jednat o špatně zvolenou technologii tepelného zpracování. Tato struktura, kterou tvoří globulární grafit, dolní bainit a zbytkový austenit, by svojí houževnatostí mohla vyhovovat i v takto náročných podmínkách. Vznik lomu byl iniciován ředinami vzniklými při výrobě. To lze následně ovlivnit nejen zvýšenou technologickou kázní, ale zřejmě i vhodnějším umístěním náličky, sítky a vtoku při odlévání.

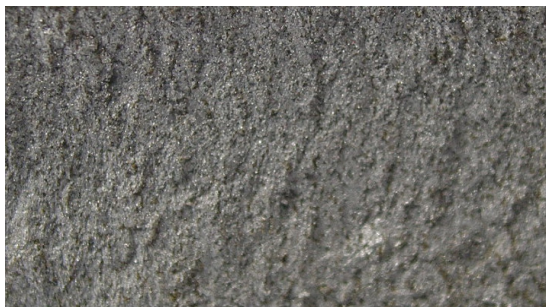
9: Křehký lom

Tato technologická vada materiálu rapidně snižuje pevnost a houževnatost materiálu. Iniciační lom je soustředěn do míst, kde je zvýšený výskyt ředin. Dále již dochází ke vzniku nestabilního štěpného lomu, který je charakterizován morfologií interkrystalického štěpení struktury. Při pozorování se vyznačuje

vysokou reflexní schopností jednotlivých faset, které jsou výsledkem štěpení zrna tzv. říčkovým lomem a kvazikřehkým dolomením můstků, jež jsou orientovány přibližně kolmo ke směru šíření magistralní trhliny (Obr. 9).

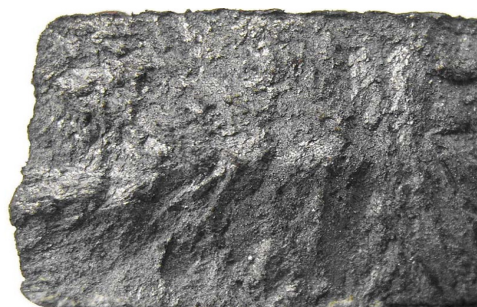
10: Smíšený lom

Na koncích lomové plochy se můžeme setkat s lomem, který je charakterizován hrubou polyedrickou strukturou. Na lomu jsou vidět různé plošky, které odrážejí světlo jedním směrem. Protože tyto plošky jsou nesterilně orientovány ke směru dopadajících paprsků, je jejich osvětlení různé (Obr. 10).
