## VLIV KOROZE NA ÚNAVOVOU PEVNOST SVAROVÉHO SPOJE

M. Černý, J. Filípek, Z. Šoch

ČERNÝ, M., FILÍPEK, J., ŠOCH, Z.: *Influence of corrosion on the fatigue strength of the weld joint.* Acta univ. agric. et silvic. Mendel. Brun., 2007, LV, No. 5, pp. 215–222

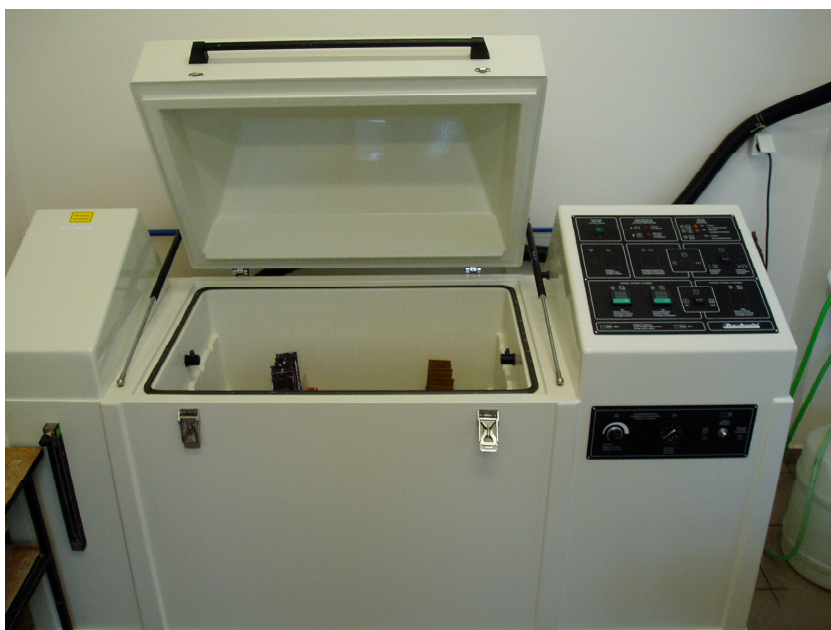
3: Kondenzační komora pro korozní zkoušky solnou mlhou

Vyrobené zkušební vzorky byly rozděleny na dva soubory. Jeden soubor etalonů i svařených vzorků byl po odmaštění podroben korozní degradaci v solné mlze neutrálního roztoku chloridu sodného v kondenzační komoře (Obr. 3). Parametry zkoušky byly zvoleny dle ČSN ISO 9227 Korozní zkoušky v umělých atmosférách – zkoušky solnou mlhou:

- teplota **35 °C**
- relativní vlhkost **100 %**

- koncentrace solného roztoku **50 g/l**
- dávkování rozprašovaného solného roztoku **0,5 l/h**
- doba expozice **28 dní** (672 h), po 14 dnech se vzorky otočily, aby korozní působení kondenzační komory bylo stejnoměrné.

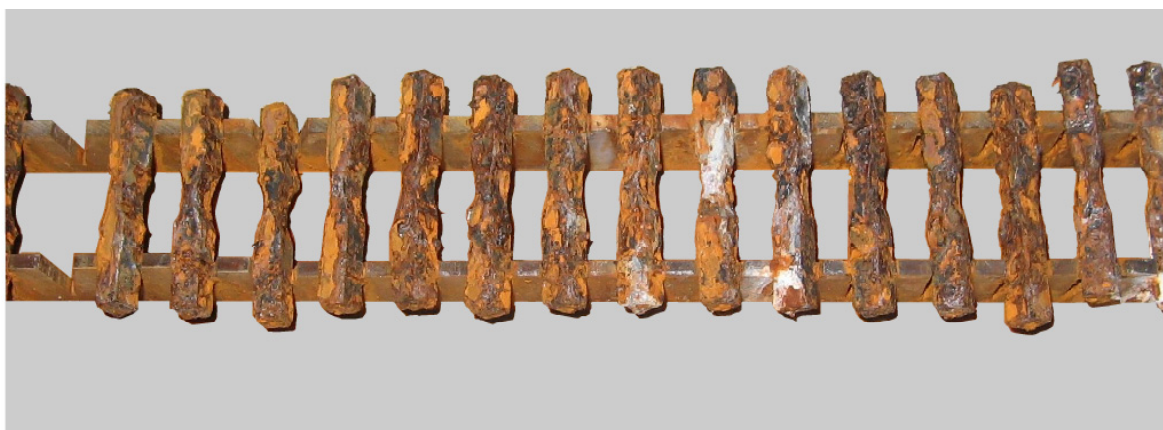
4: Korozní poškození ocelových vzorků solnou mlhou po 28 dnech expozice

Korozní poškození zkušebních vzorků po skončené expozici dokumentuje obr. 4. Po vyjmutí vzorků z kondenzační komory následovalo osušení, oplach a odstranění korozních zplodin na metalografické brusce „za sucha“.
