CYKlickÉ ZATĚŽOVÁNÍ ZINKOVANÝCH SOUČÁSTÍ

ČERNÝ, M., FILÍPEK, J., MAZAL, P.: *Dynamic loading of galvanized parts*. Acta univ. agric. et silvic. Mendel. Brun., 2010, LVIII, No. 1, pp. 33–42

This work is divided into two parts: the theoretical part includes actual knowledge and points of view about degradation processes in construction materials, anticorrosion protection, zinc coat composition and high frequency fatigue. The laboratory part follow-up existing regulations contents Czech standards and formulate specifications for acquisition of objective information from acceleration laboratory tests in condensation chests, mechanical high frequency fatigue tests on pulsator machine and possibilities of evaluation of fatigue tests. Laboratory findings declare to fundamental types of damage of constructions with anticorrosion protection in real loading conditions with dynamic high frequency character. Laboratory tests were made in sulphide and chloride environments.

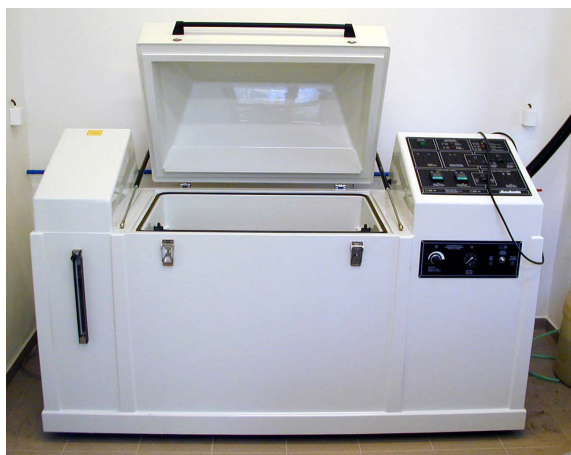
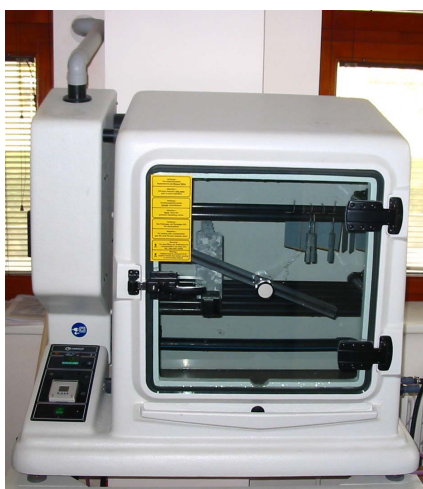
2: Kondenzační komory

b – zkouška solnou mlhou

b – salt spray test

a – zkouška oxidem siřičitým
a – sulfur dioxide test

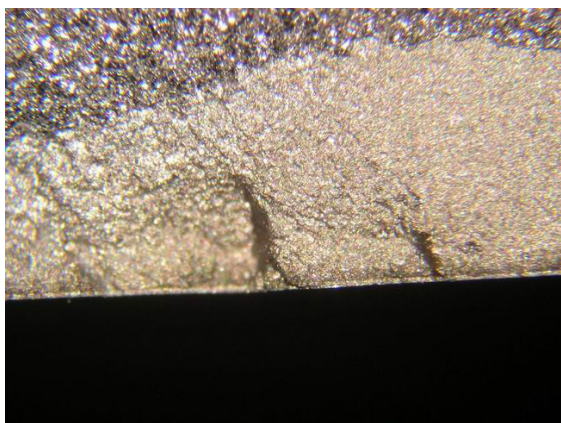
7: Lomová plocha vzorků exponovaných sedm dní v SO_2

7: Fracture surface of the samples exposed 7 days in the sulfur dioxide environment

Po delší expozici vzorku v SO_2 k iniciačním místům lze jednoznačně přiřadit poškození Zn povlaku v místech materiálových nehomogenit (Obr. 7). Delaminace nebyla pozorována.

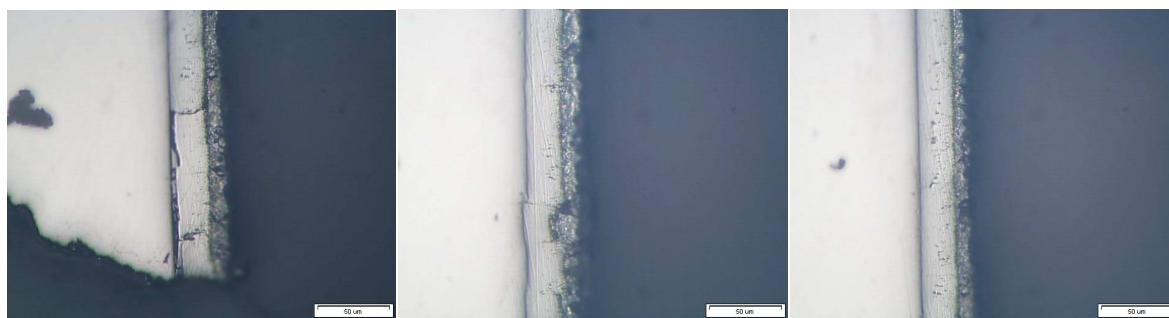
a – 7 dní
a – 7 days

b – 14 dní
b – 14 days

10: Metalografický výbrus z prostředí s NaCl

Zmíněná místní delaminace Zn v prostředí NaCl roste s výskytem chloridových vrstev. Ty jsou zpočátku kompaktní a patrně i odolné proti postupu koroze (Obr. 10a). S rostoucí délkou expozice nastává pokles odolnosti vrstev (bílá rez). Průnik koroze v důsledku působení agresivního prostředí mezi ocel a zinkový povlak rozvoji korozního napadení se projevuje první fází vyrovnáním povrchového reliéfu po obrábění (Obr. 10b). Po delší expozici (Obr. 10c – 28 dní) se již jedná o nukleaci únavové trhliny v oceli, u které mohou perzistence vznikat přímo v místech korozního napadení lokálním typem korozního poškození (Obr. 10c). Z obrázku je patrná jak tloušťka vrstvy rzi na zinkovém povlaku, tak i jeho separace a ztráta přilnavosti vlivem korozních produktů pod vrstvou Zn.
